**КОМПЛЕКСНЫЙ МЕТОД ОБСЛЕДОВАНИЯ
ЗДАНИЙ И СООРУЖЕНИЙ ПРИ
СОВМЕСТНОЙ РАБОТЕ С ВЫШКАМИ
СВЯЗИ**

**COMPLEX METHOD OF INSPECTION OF
BUILDINGS AND CONSTRUCTIONS AT
TEAMWORK BY COMMUNICATION
TOWERS**

В статье предлагается разработанный и
усовершенствованный алгоритм для
комплексного обследования зданий и сооружений
при совместной работе с вышками связи.
Представлено обследование здания,
осуществленное по описанному алгоритму

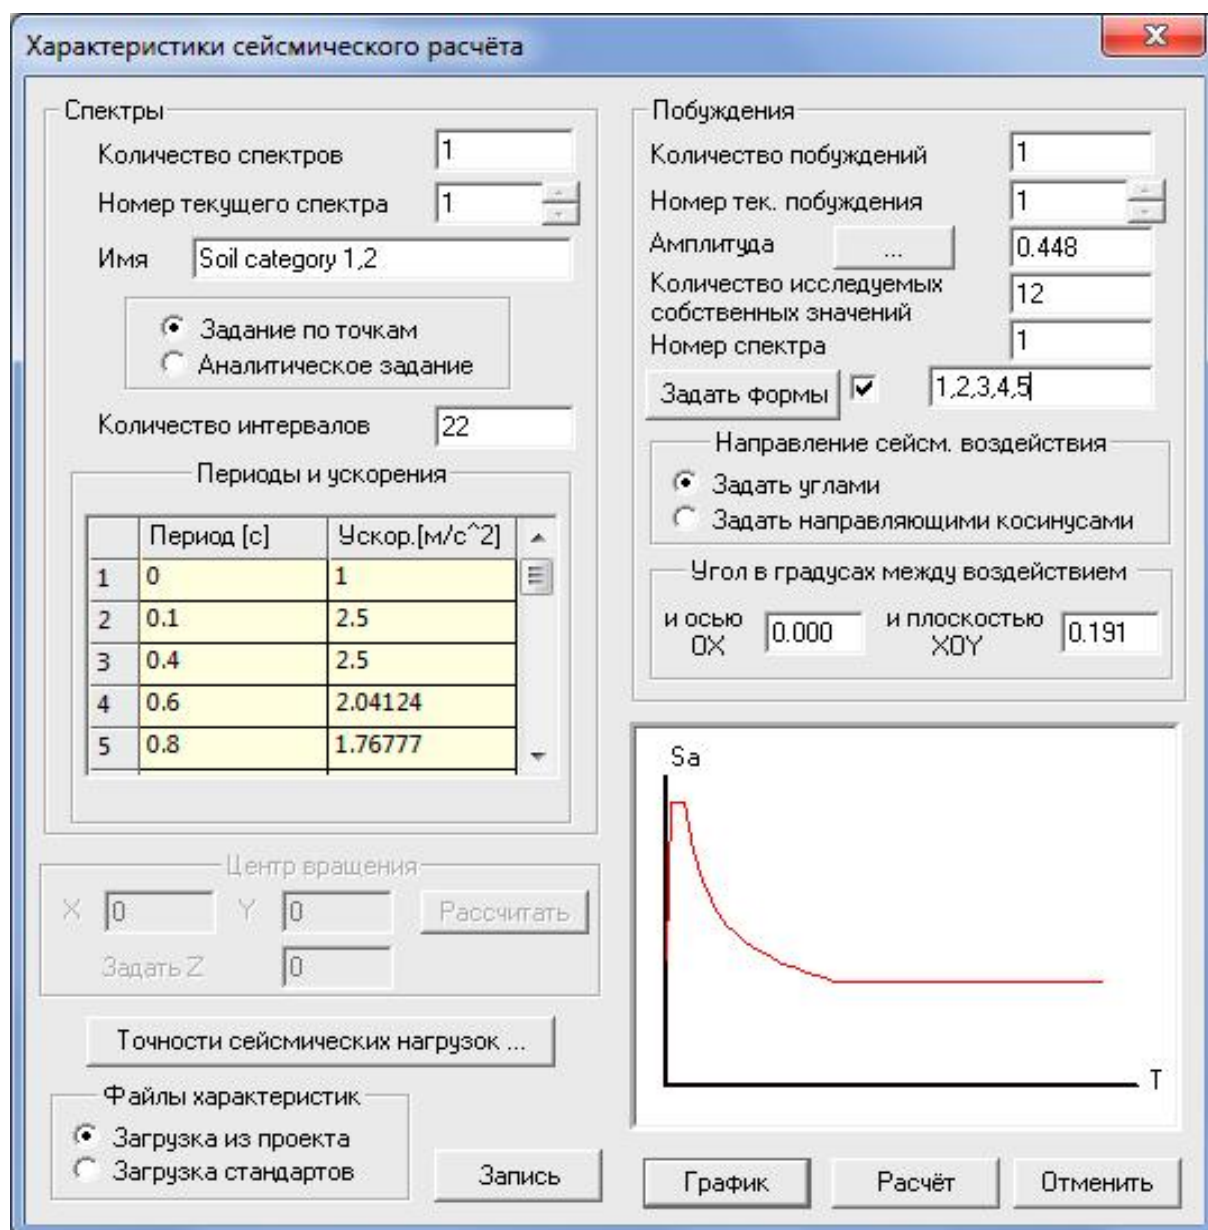
Рисунок 10 - Данные для генерации псевдостатических (сейсмических) нагрузок

Произведем расчет по генерации сейсмических нагрузок от наихудшего направления, данные для расчета приведены на рисунке 10.

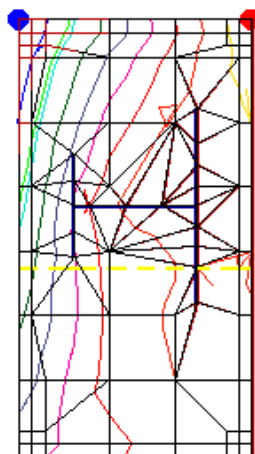
Рисунок 14- Результаты расчета по определению прогиба плиты покрытия лестничной группы

Результаты расчета по определению прогиба плиты покрытия лестничной группы по второй комбинации приведены на рисунке 14.

Мах: Узел 6700, $U_z=0.129$ мм; Min: Узел 6759, $U_z=-0.522$ мм

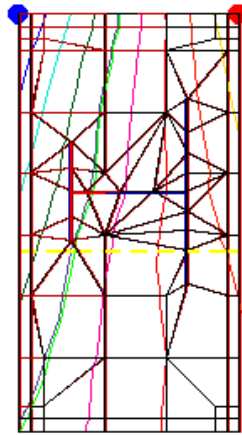
Рисунок 17- Результаты расчета по определению прогиба плиты
покрытия лестничной группы

Результаты расчета по определению прогиба плиты покрытия лестничной группы по пятой комбинации приведены на рисунке 17.

Max: Узел 6700, $U_z=1.218$ мм; Min: Узел 6759, $U_z=-1.473$ мм

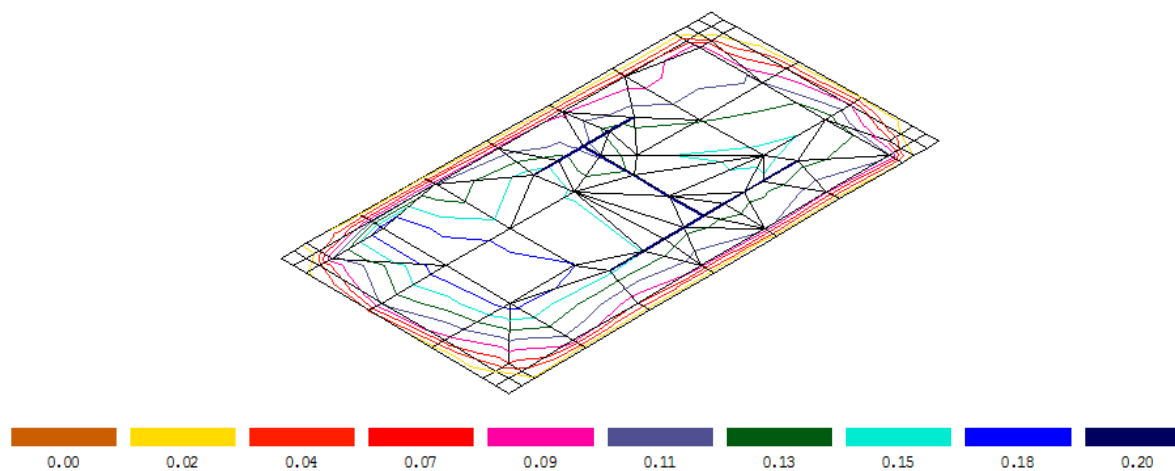
Рисунок 19- Результаты расчета верхней арматуры вдоль оси «s»

Результаты расчета верхней арматуры по двум взаимно перпендикулярным направлениям приведены на рисунках 18-19.

Min $A_{sso} = 0 \text{ см}^2/\text{м}$, Max $A_{sso} = 0.196961 \text{ см}^2/\text{м}$

По результатам проведенных расчетов констатируем, что числовые значения площади поперечного сечения арматуры, полученные в результате расчета, не превосходят числовых значений площади поперечного сечения арматуры имеющейся в плите. Также были рассчитаны характеристики системы, опасное направление сейсмического воздействия для поступательного воздействия, направляющие косинусы (ориентация) форм.
