**ОСНОВНЫЕ ПРИЧИНЫ РАЗРУШЕНИЯ
КОНСТРУКЦИЙ НАВЕСНЫХ
ВЕНТИЛИРУЕМЫХ ФАСАДОВ «СИАЛ КМ»
И РЕКОМЕНДАЦИИ ПО ИХ УСТРАНЕНИЮ**

**MAIN CAUSES OF DESTRUCTION OF THE
«SIAL KM» VENTILATED FACADES
STRUCTURES AND RECOMMENDATIONS
FOR THEIR ELIMINATION**

Покажем на примере материалов по расследованию причин разрушения конструкций вентфасадом общественного здания в г. Новороссийске (далее «Здание»).

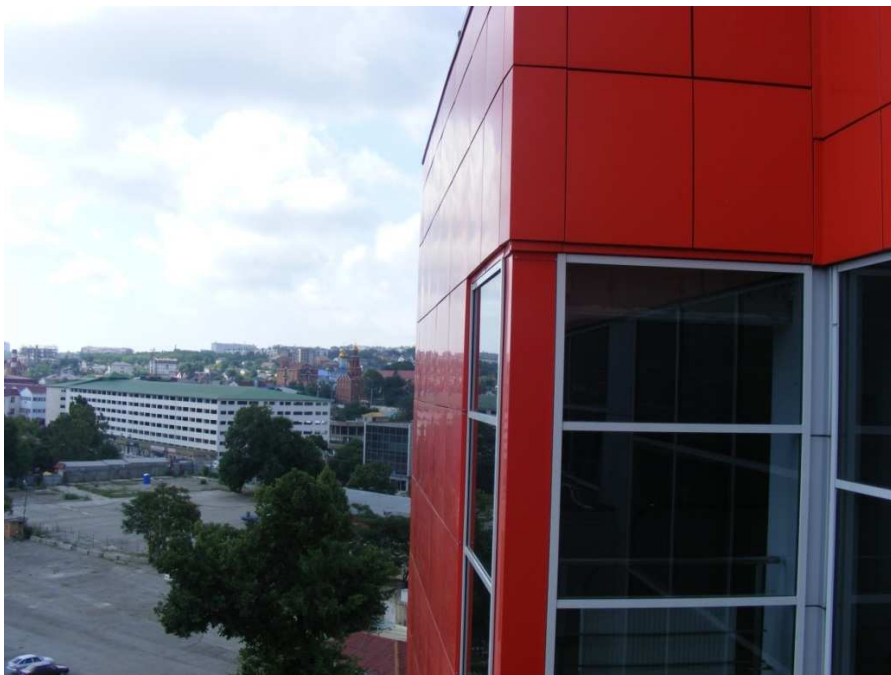
Рисунок 1–Фрагмент фасада здания

На момент проведения обследования здание эксплуатировалось в течение 5 лет (с 2009 г). За время эксплуатации строительные конструкции вентилируемых фасадов здания были неоднократно подвержены воздействиям сильных ветров, преимущественно северо-восточного направления, присущих территории г. Новороссийска.

В результате воздействия значительных ветровых нагрузок неоднократно нарушалась фиксация некоторых элементов конструкций крепления вентилируемых фасадов, что вело к частичному отрыву композитных кассет от системы крепления. Отмечены случаи полного отрыва облицовочных композитных кассет и их обрушение.

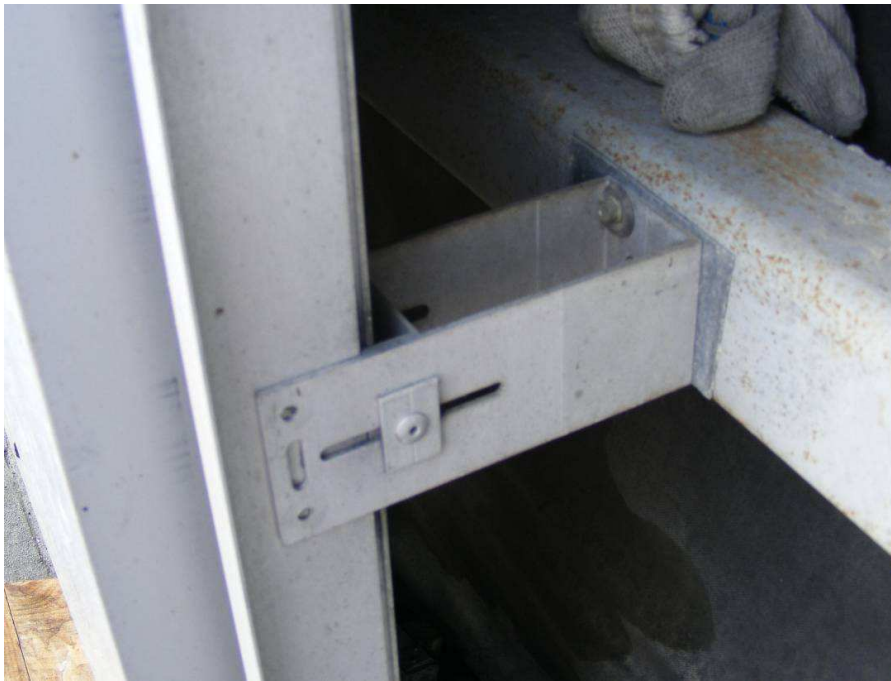
Крепежные кронштейны КП П-образной формы крепятся к конструкциям стен здания при помощи анкеров 10×100 (к бетонному основанию) или при помощи самореза-сверла 5,5×32 (к стальному каркасу, Рисунок 3).

Рисунок 3 – Опорный крепежный кронштейн.

Направляющая крепится к кронштейну через салазку

Длина направляющей $L_{\text{напр}} = 5,25$ м. В пределах одного участка разрезки направляющих установлен один несущий кронштейн, а также 3 или 4 опорных кронштейна с шагом до 1,3 м.

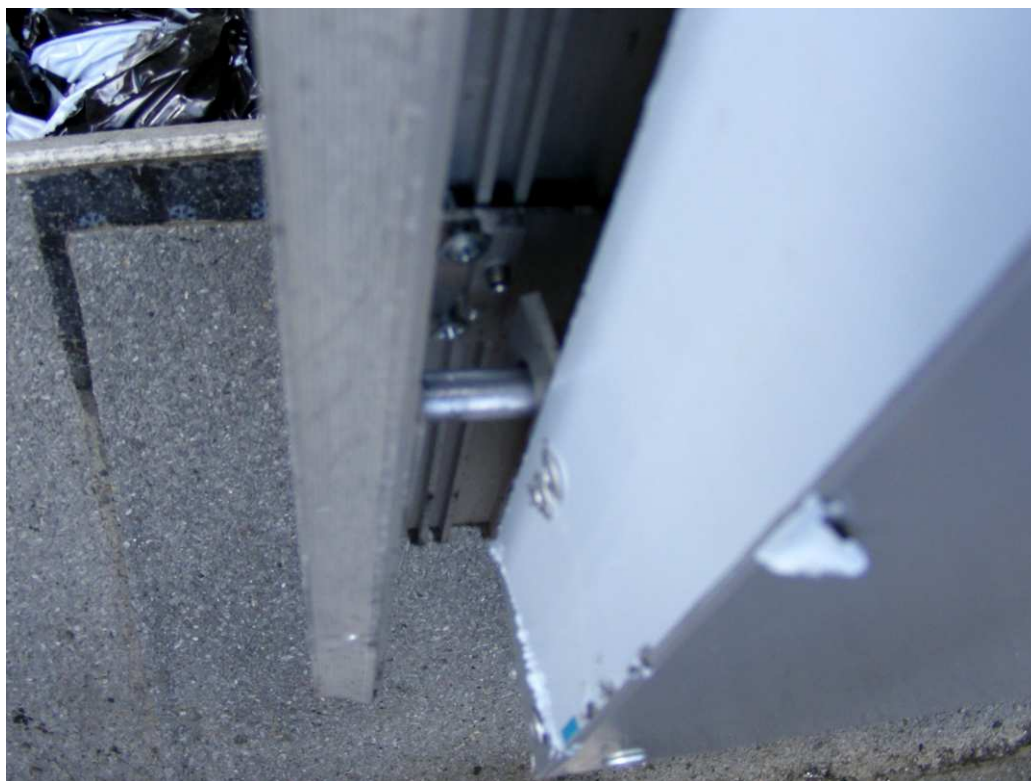
Рисунок 7–Узел крепления кассеты к направляющей посредством салазки со штифтом после ремонта. Крепежный винт салазки выкрутился от вибрации. Салазка прикреплена к направляющей двумя дополнительными саморезами

установочным винтом М5×16 по ГОСТ 11074-93 (Рисунок 7). При вибрации конструкций фасадов, возникающей при значительных ветровых нагрузках, установочные винты повсеместно выкручиваются, смещаются из проектного положения (Рисунок 7). При полной потере контакта винта с направляющей, салазка со штифтом (преимущественно – нижнего ряда) теряет вертикальную связь и падает вдоль направляющей на нижележащие конструкции. При этом соответствующая икля освобождается из зацепления и крепежных функций не несет (Рисунок 11).

3.8. При текущем ремонте поврежденных участков фасадов предприняты попытки дополнительного крепления салазок винтами-саморезами (Рисунок 7) Однако, винты-саморезы во многих случаях также не выдерживают значительных динамических нагрузок и обламываются. Устройство дополнительных креплений с применением более мощных кровельных винтов-саморезов в большинстве случаев невозможно при ширине вертикального зазора между панелями 10-12 мм. Кроме того, имеются места дополнительного крепления винтами-саморезами кассет непосредственно к направляющим (Рисунок 13).

5.2.2. При монтаже крепежной салазки со штифтом СК-КП45438 (см. Рисунокб) установочный винт М5×16 дополнительно крепить фиксатором резьбовых соединений (например, «ABROLOK» или аналог).

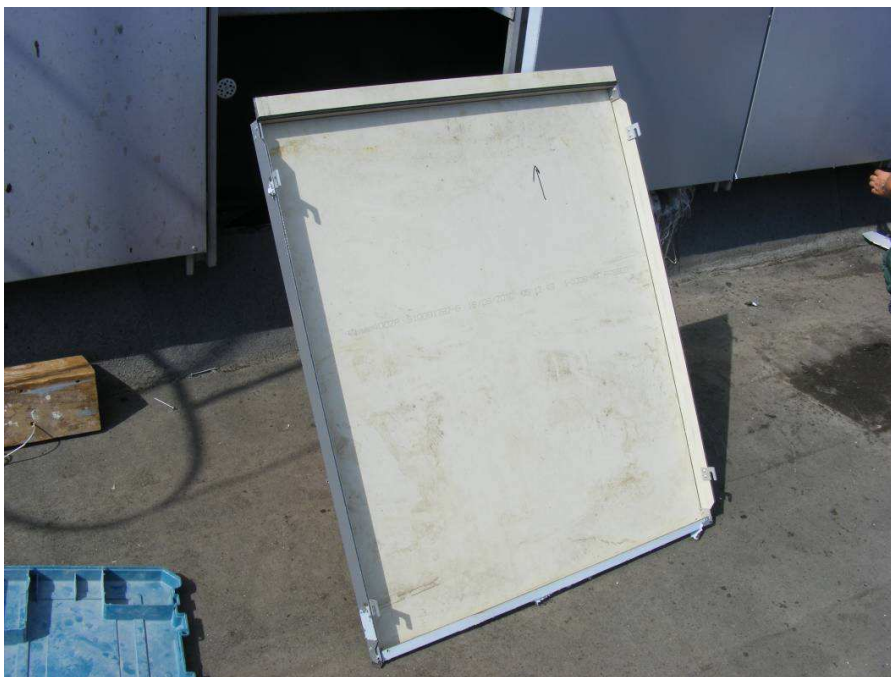
3.3. В принятом варианте фасадной системы композитные кассеты навешиваются на штифт салазки с применением икли (см. Рисунки 6-8, 10). При этом шаг иклей должен назначаться расчетом, с учетом нормативных ветровых нагрузок для данного района, но не более 500 мм [6, Лист 10]. При устройстве фасада здания данные требования, заложенные разработчиками фасадной системы СИАЛ, не соблюдены: фактическое расстояние между иклями на ребре панели составляет 800 мм (Рисунок 10).

Рисунок 10– Композитная кассета. Расстояние между иклями на ребре панели составляет 800 мм. Отверстия от заклепок на верхнем отгибе кассеты, крепящих кассету непосредственно к направляющей, отсутствуют

В ходе обследования был произведен расчет шага иклей, согласно нормативным ветровым нагрузкам. Результаты расчета показывают, что шаг иклей должен составлять:

- 1) для рядовых кассет 1-5 этажей, а также для угловых кассет 1-го этажа – не более 500 мм (назначается конструктивно).
- 2) для рядовых кассет 6-го этажа – не более 450 мм;
- 3) для угловых кассет 2, 3 этажей – не более 300 мм;

Расчет также показал, что в угловых кассетах 4-6 этажей расчетный шаг иклей составляет менее 300 мм. Уменьшение шага иклей на данных участках нецелесообразно, необходимо уменьшать ширину кассет.

3.4. Для предотвращения перемещения композитной кассеты по вертикали и горизонтали разработчиками фасадной системы СИАЛ предусмотрены две заклепки 5×12, крепящие кассеты в верхних углах непосредственно к направляющим (см. Рисунокб). При устройстве обследуемой фасадной системы данные заклепки не установлены (см. Рисунок 10).

5.2. Ремонт композитных кассет или их полная замена (при необходимости), с установкой дополнительных иклей – на участках фасадов, не требующих уменьшения размеров кассет.

5.2.3. При монтаже композитных кассет предусмотреть установку двух заклепок 5×12, крепящих кассеты в верхних углах непосредственно к направляющим (см. Рисунокб).

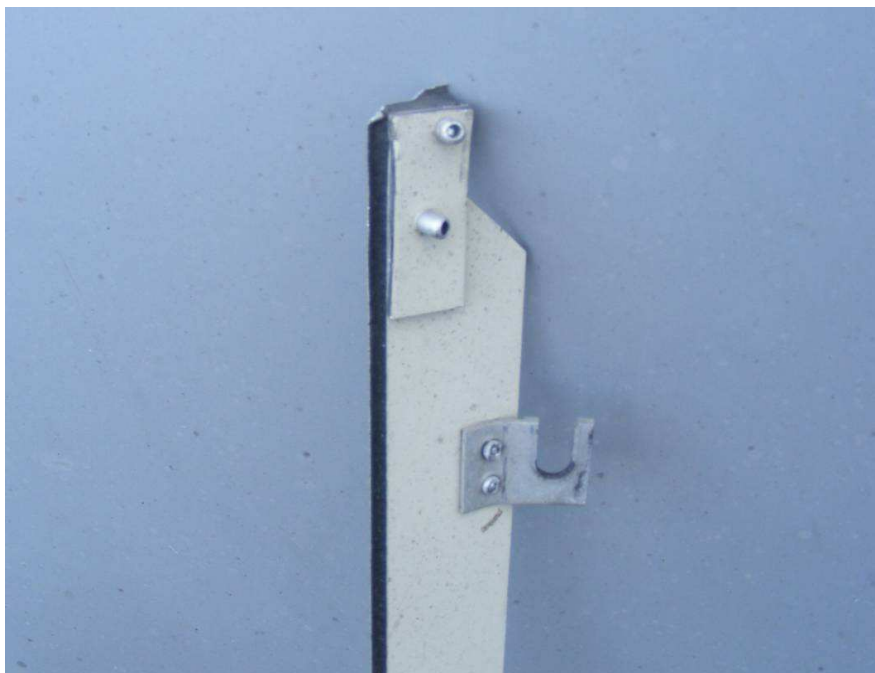
Кассеты, потерявшие одну или две связи, становятся подвижными. На ветру кассета у сгибов в районе закрепленной части начинает трескаться и, если крепление своевременно не восстановлено, полностью отрывается от фасадной системы (Рисунок 12).

Рисунок 12– Элемент разрушенной композитной панели –
вертикальное ребро с иклей

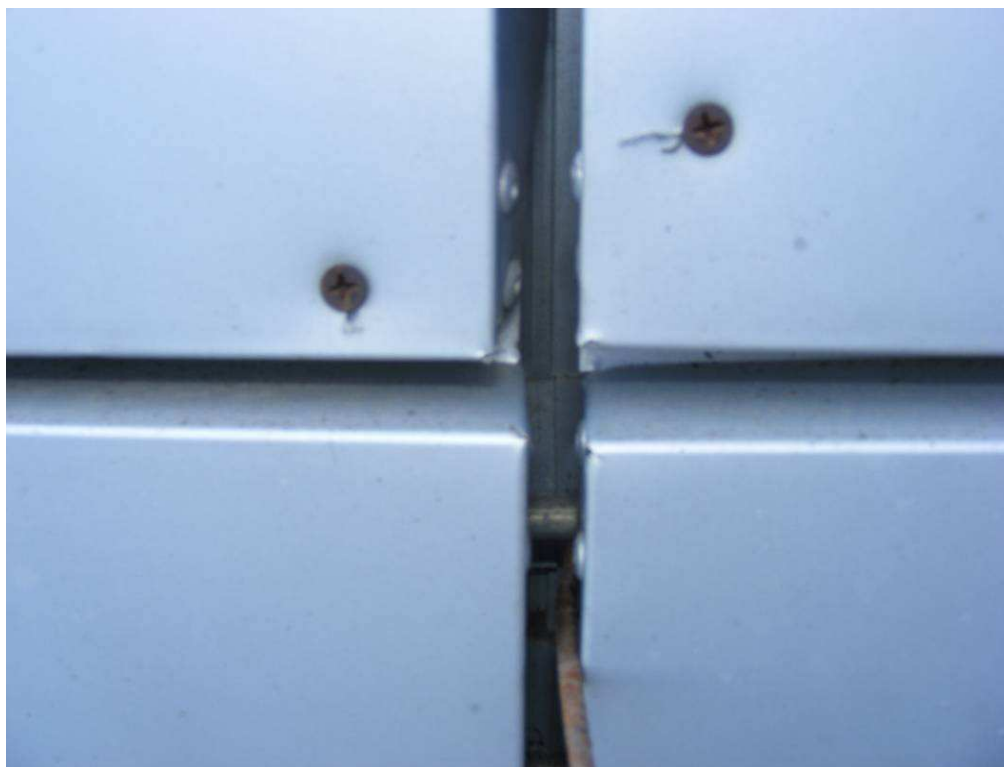
Рисунок 13– Дополнительное крепление кассет саморезами.

Ниже виден штифт упавшей салазки
