**АСПЕКТЫ ТЕПЛОАГРУЖЕННОСТИ
СОВРЕМЕННЫХ БЕНЗИНОВЫХ
ДВИГАТЕЛЕЙ V-ОБРАЗНОЙ КОМПОНОВКИ**

**THE HEAT LOADING ASPECTS OF MODERN
V-TYPE GASOLINE ENGINES**

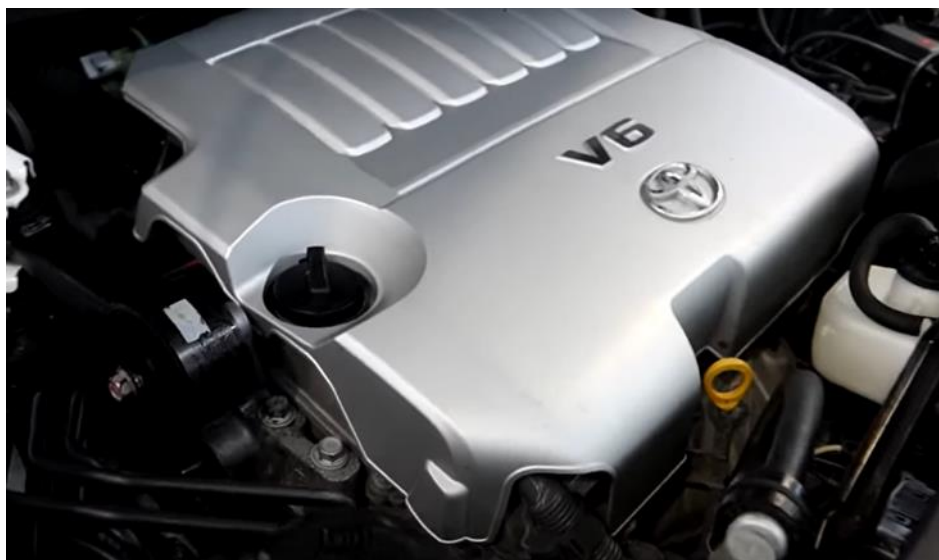
Особенно подвержены перегревам теплонагруженные современные бензиновые двигатели V-образной модификации с шестью цилиндрами различных производителей. Сама структура расположения цилиндров, плотная компоновка способствуют не стабильному температурному режиму по цилиндрам. Одним из таких примеров, который мы рассмотрим подробнее, является двигатель автоконцерна «Тойота» серии 3.5 2GR-FE, внешний вид которого представлен на рисунке 1.

Рисунок 1 – Двигатель автоконцерна «Тойота» серии 3.5 2GR-FE V6

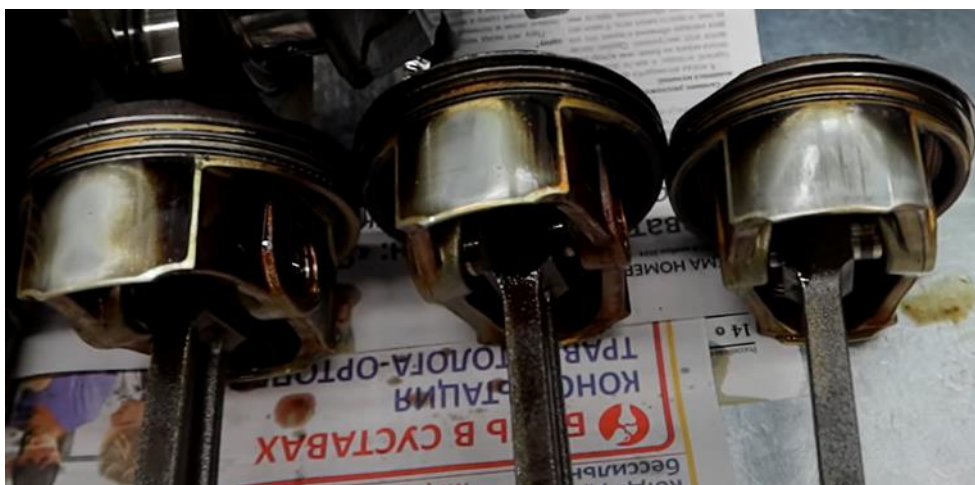
Стоит отметить, что помимо ускоренного истирания стенок данных цилиндров, боковая поверхность поршней этого ряда имеет сильную выработку: фрикционный слой на юбках поршней практически отсутствует, а на поверхности юбки 5-го цилиндра уже виднеется задир (см. рисунок 4).

Рисунок 4 – Изношенные поверхности юбок поршней второго ряда

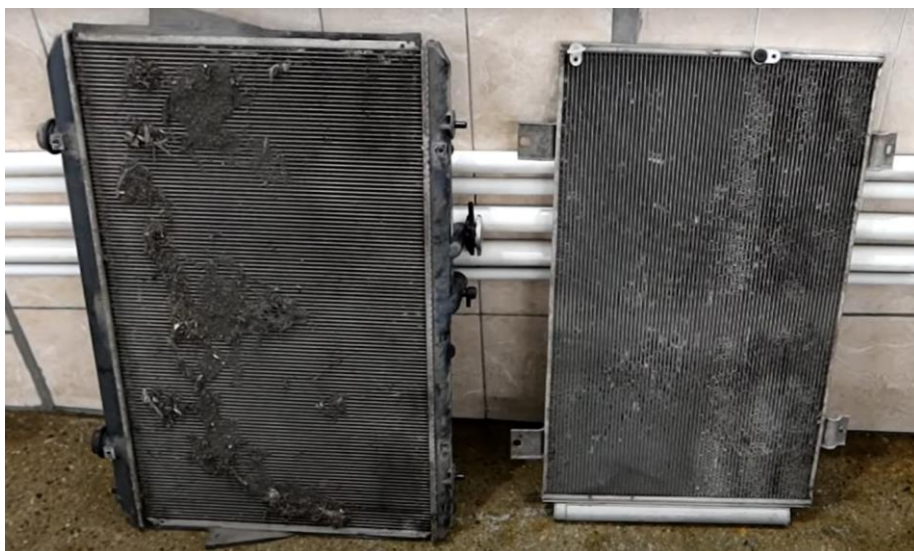
В процессе ремонта данного двигателя выявилась также причина плохого охлаждения второго ряда цилиндров и быстрого выхода из строя КШМ: при снятии пакета радиаторов было выявлено их сильное загрязнение (см. рисунок 5).

Рисунок 5 – Пакет загрязненных радиаторов автомобиля «Тойота Хайлендер»

Отсюда следует следующее: радиатор охлаждения, имеющий сильное загрязнение не справляется с возложенной на него задачей и двигатель начинает работать сильно теплонегруженном режиме и, так как в настоящее время на большинство автомобилей устанавливается пакет радиаторов, состоящий из 2-3-х штук, то радиатор охлаждения, стоящий за конденсором системы кондиционирования и масляным радиатором автоматической коробки передач (при его наличии), получает еще более худший обдув при загрязнении сот.

Из вышеизложенного можно сделать вывод, что в настоящее время система охлаждения теплонагруженного мотора имеет очень важное значение и требует постоянного контроля и ухода: необходимо периодически снимать пакет радиаторов и делать промывку сот; не устанавливать самодельные защиты впереди пакета радиаторов, которые будут препятствовать обдуву как самого радиатора, так и моторного отсека, что очень важно при компактном расположении двигателя; постоянно следить за уровнем охлаждающей жидкости и производить своевременную ее замену согласно регламенту завода-изготовителя.

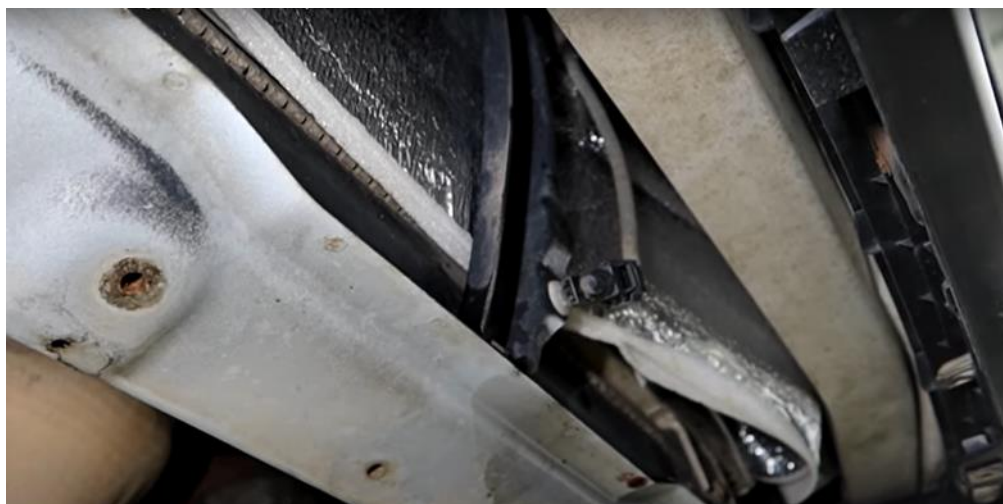
Также многие автовладельцы, как и в нашем случае (см. рисунок 6), закрывают радиаторы самодельными приспособлениями для более быстрого прогрева двигателя и поддержания его температуры при отрицательных температурах в зимнее время, что категорически запрещено автопроизводителями, так как при исправно работающем термостате системы охлаждения рабочая температура поддерживается и так должным образом [3].

Рисунок 6 – Самодельная заслонка радиатора

Так как многие автолюбители затем забывают убирать такие приспособления при потеплении, то двигатель начинает работать с перегревом и сокращать свой заявленный ресурс. Для быстрого же прогрева двигателя в холодную погоду автопроизводители настоятельно рекомендуют использовать предпусковые подогреватели, которые быстро помогают вывести ДВС на рабочую температуру и сохранять ее длительно на заглушенном двигателе.
